Instrukcja dotyczy następujących modeli tablic Avtek i Qomo:

Opis problemu

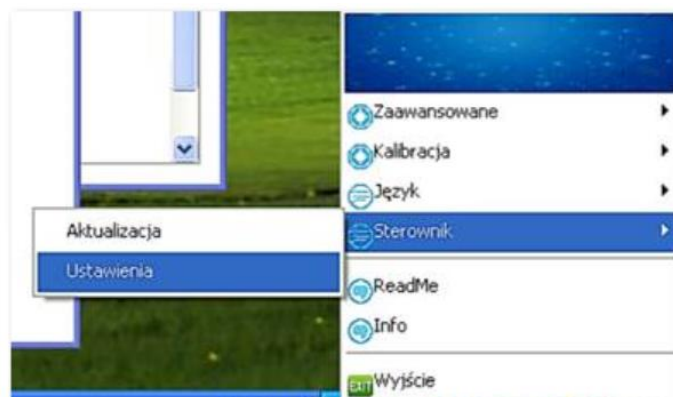
2. Kliknąć prawym przyciskiem myszy na ikonie sterownika w zasobniku systemowym. Z menu wybrać -> *Sterownik* -> *Ustawienia*

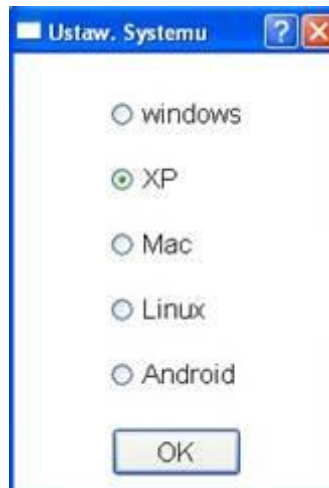
3. W menu, które się pojawi zaznaczyć pozycję *XP*. Kliknąć OK. Przetestować tablicę.

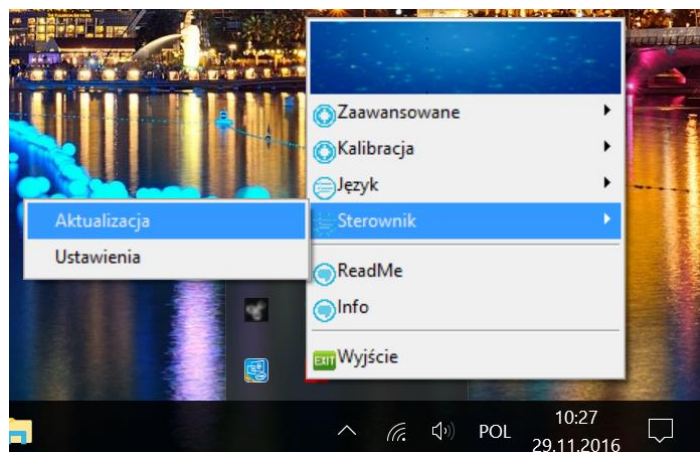
2. Następnie należy kliknąć prawym przyciskiem myszy na sterownik, najechać na opcję Sterownik, następnie Aktualizacja.

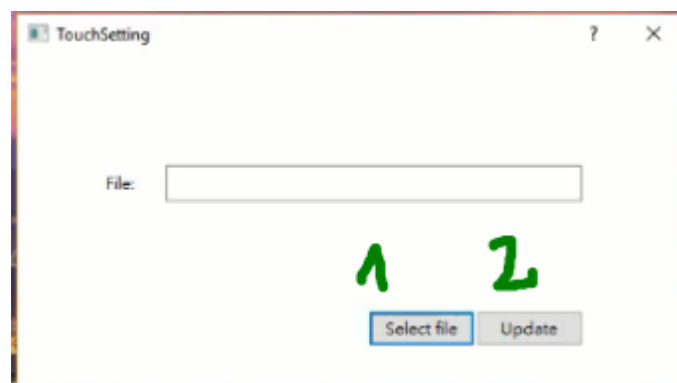
3. Z okna, które się pojawi należy najpierw wybrać plik z aktualizacji (1), a następnie rozpocząć aktualizację (2).

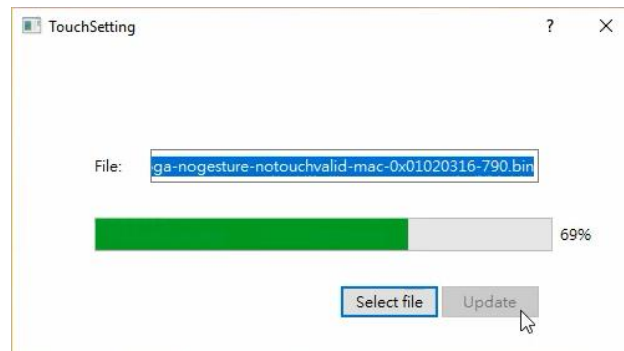
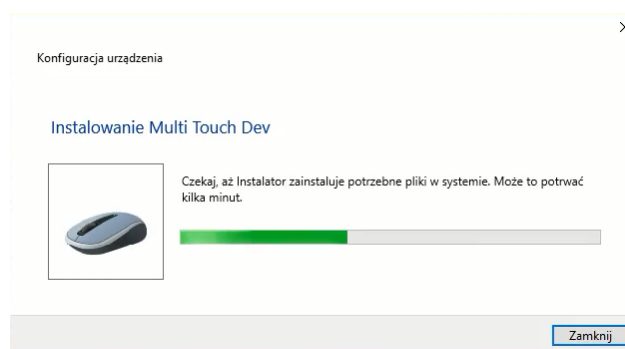
4. Powinien pojawić się pasek postępu, który zniknie samoistnie po dojściu do 100%. Po zakończeniu aktualizacji tablica zostanie wykryta na nowo przez system Windows 10.
